Revista Clínica de Periodoncia, Implantología y Rehabilitación Oral

REPORTE CLÍNICO

Carillas de composite como alternativa a carillas cerámicas en el tratamiento de anomalías dentarias. Reporte de un caso

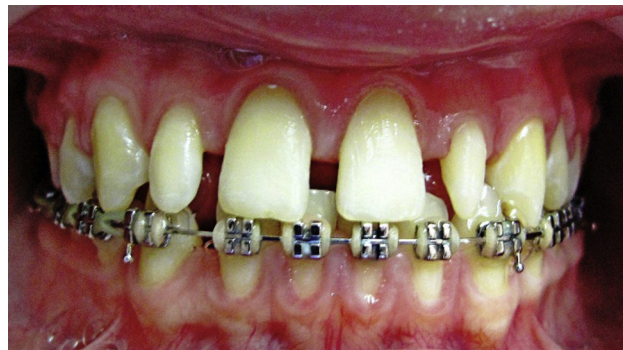
Al examen intraoral se observa aparatología ortodóntica adaptada, microdoncia localizada en el sector anterior, con la presencia de órganos dentarios 12 y 22 en forma de clavija y diastemas en maxilar superior e inferior. Los diastemas fueron planteados y realizados durante el tratamiento de ortodoncia, con el fin de abrir espacio para la rehabilitación de los órganos dentarios anteriores (ver [fig. 1](#)). No se observa enfermedad periodontal.

Figura 1 Foto inicial. Diastemas en maxilar superior y laterales en forma de clavija.

Como plan de tratamiento restaurador se propone a la paciente el diseño de carillas estéticas de resina compuesta realizadas con cofias preformadas. El plan de tratamiento se inicia con la toma de impresiones en alginato en maxilares superior e inferior para obtener modelos de estudio. Posteriormente, se realizan modelos de trabajo y un encedado diagnóstico para pronosticar forma, tamaño y oclusión de los dientes. El paso a seguir fue la selección de las cofias de acuerdo al tamaño de los dientes.

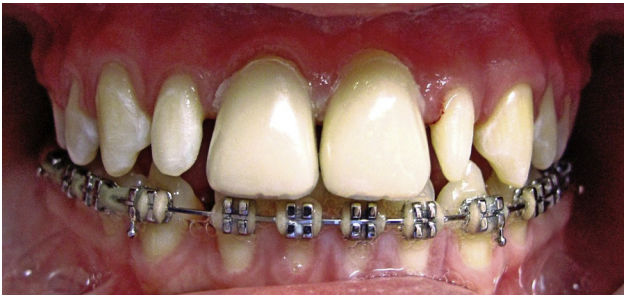
Figura 2 Preformas plásticas cargadas con resina y adaptadas en centrales.

rico al 35% (3M®). Se lavó, se secó para aplicar el adhesivo o single-bond (3M) a los dientes correspondientes, se realizó el llenado con resina compuesta de la cofia a adaptar (resina filtex-supreme Z350 3M®). A las cofias se les realizó una mínima perforación en la zona correspondiente al borde incisal que permitió la salida del excedente de resina una vez posicionada la cofia en el diente para evitar que se formaran burbujas (ver figs. 2 y 3), se fotopolimerizó durante 30s. Posteriormente se retiraron las cofias, cortándolas de cervical a incisal con una hoja de bisturí #15 para no rayar la resina. Luego se levantó la cofia con una pinza Kelly. Las carillas fueron realizadas comenzando por línea media, de esta manera se realizaron inicialmente los centrales, luego laterales y por último los caninos.

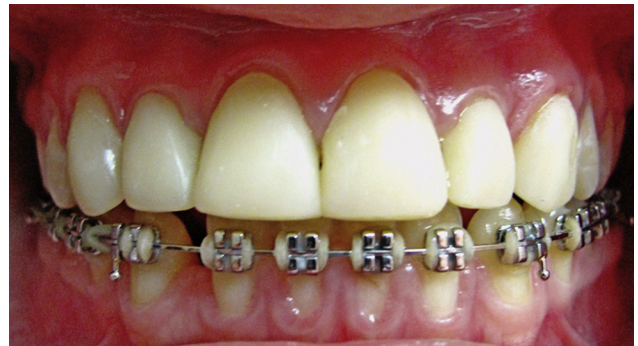
Figura 4 Tratamiento restaurador culminado con cofias de resina en centrales, laterales y caninos.

El pulido se inició con el retiro de los excesos groseros con una fresa diamantada de grano fino para pulir resina y, luego, con fresa T9 de filos, se procedió a pulir la totalidad de la superficie. Posteriormente a esto, con copas siliconadas del sistema astropol de vivadent ivoclar se procedió a realizar el pulido y brillo final (ver fig. 4). Cabe destacar que estos pasos se realizaron una vez terminada la colocación de todas las cofias.

Se realizó control al mes y al año, se observaron carillas en buen estado y buena salud periodontal.

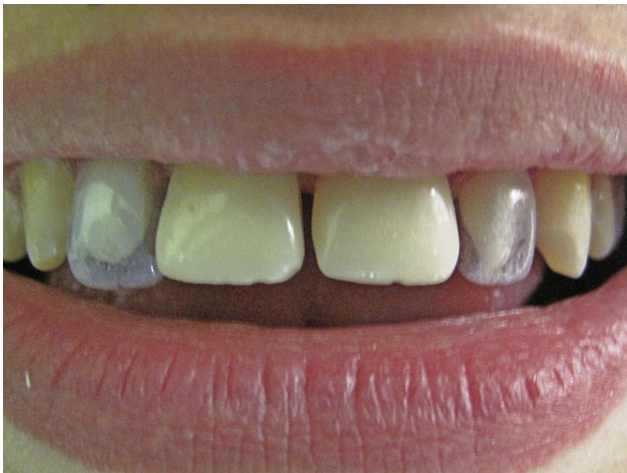
Figura 3 Prueba y selección de preformas plásticas en laterales previas al tratamiento restaurador.

En la fase clínica, una vez seleccionadas las preformas, se fueron probando una a una en los dientes correspondientes y, posterior a esto, se procedió a hacer la desmineralización del esmalte de los respectivos dientes con ácido ortofosfó-
